Gefährliche Straßenstellen im Ortsbereich Wittelshofen **beziehungsweise Gefahrstellen durch den Verkehr**

Die fortlaufende Nummerierung findet sich als Stellenmarkierung auf dem Ortsplan wieder.
Das Gleiche gilt für das Bildmaterial.

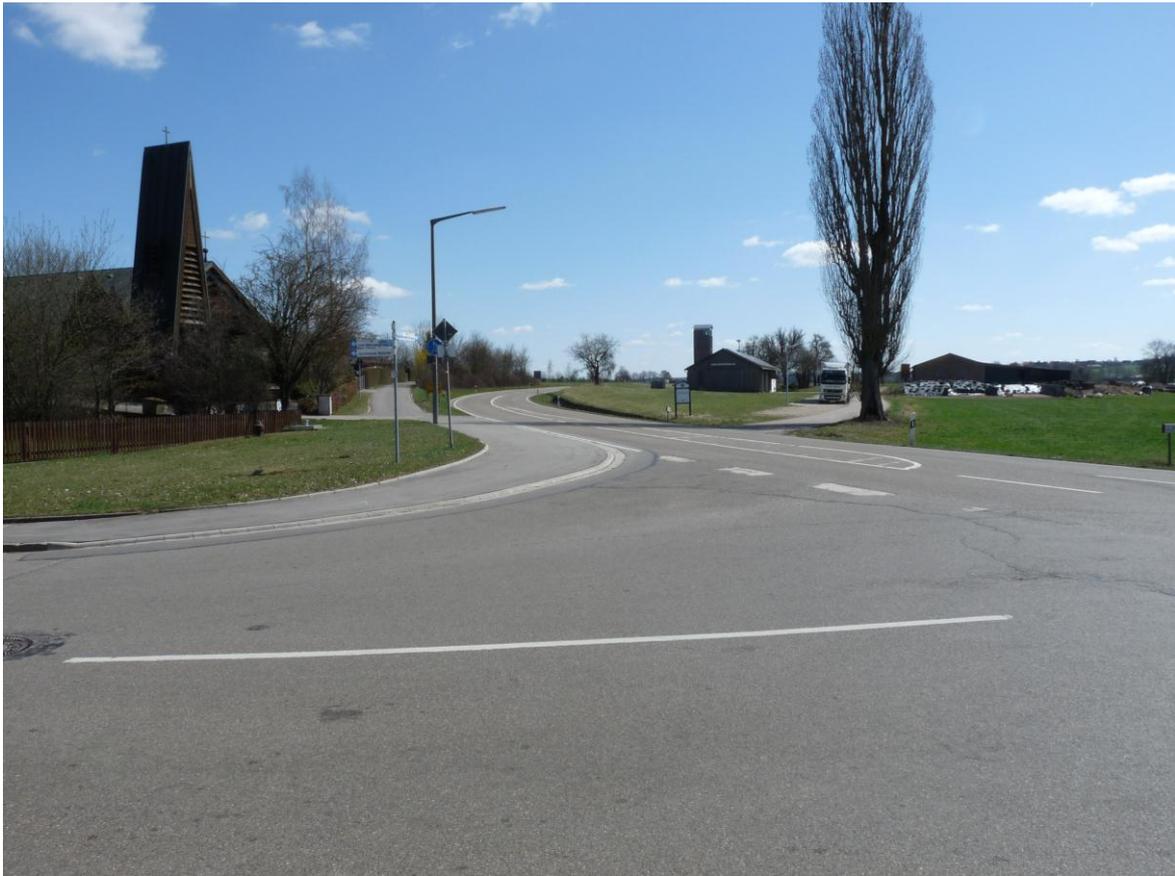
1

1. Ortseinfahrt, von Gerolfingen kommend:

Durch die gut ausgebaute Strecke von Gerolfingen kommend erfolgt durch die zügige Zufahrt nach Wittelshofen am Ortsschild keine Geschwindigkeitsreduzierung. Die Autos werden bis zur Brücke nur auslaufen gelassen.

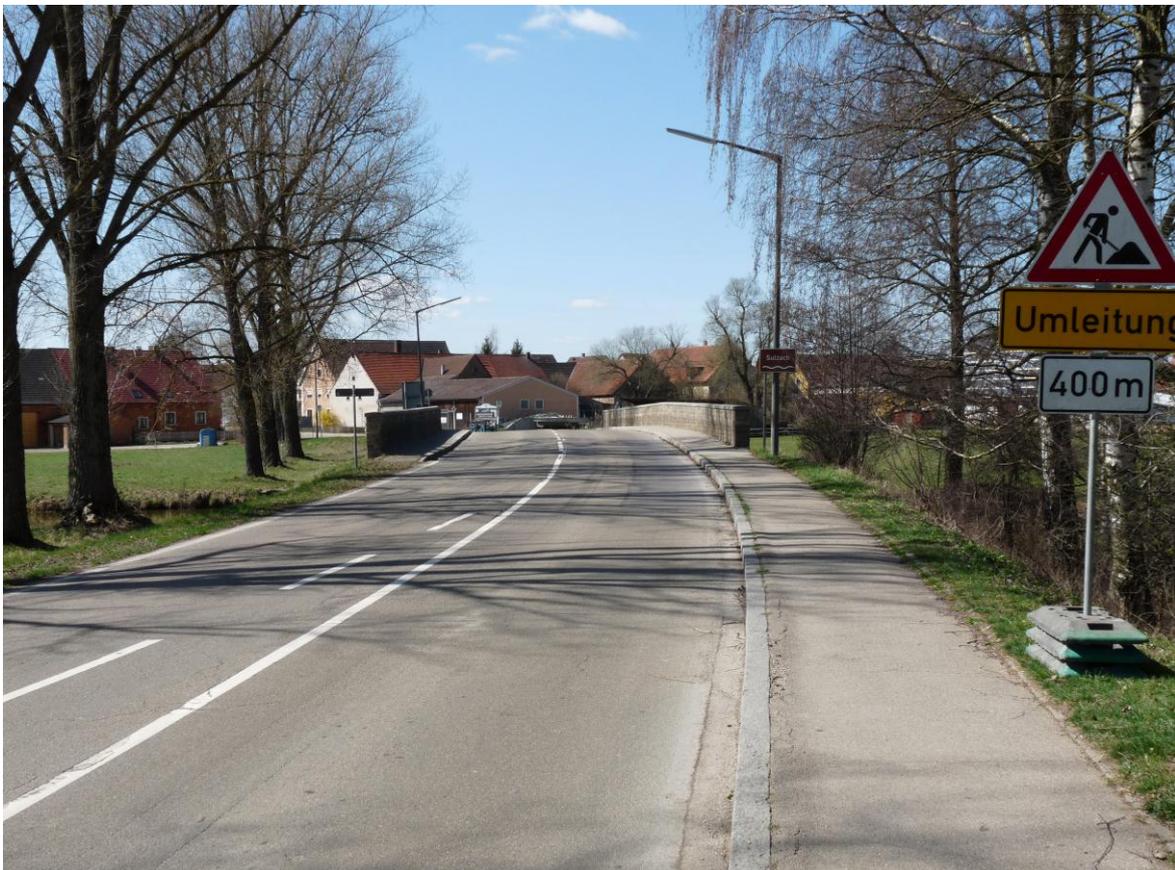
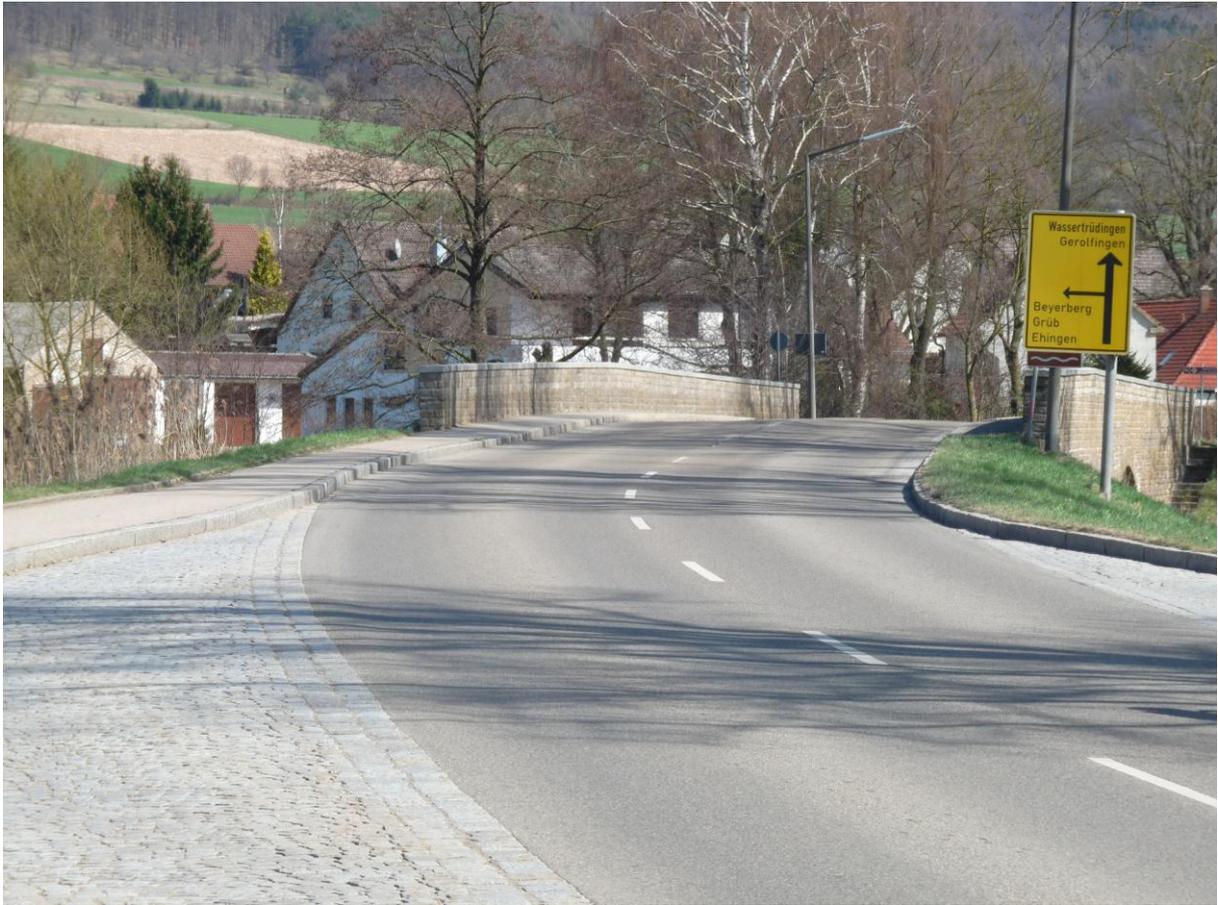
2

2. Sulzachbrücke:

Die Sulzachbrücke ist die einzige Verkehrs- und Fußgängeranbindung zwischen Dorf und Siedlung/Vorstadt. Die Brücke weist zwei Gehsteige mit je nur 90 cm auf. Der Gehsteig südlicher Seite kann nicht genutzt werden, da die zu- und abführende Straße keinen Gehsteig aufweist.

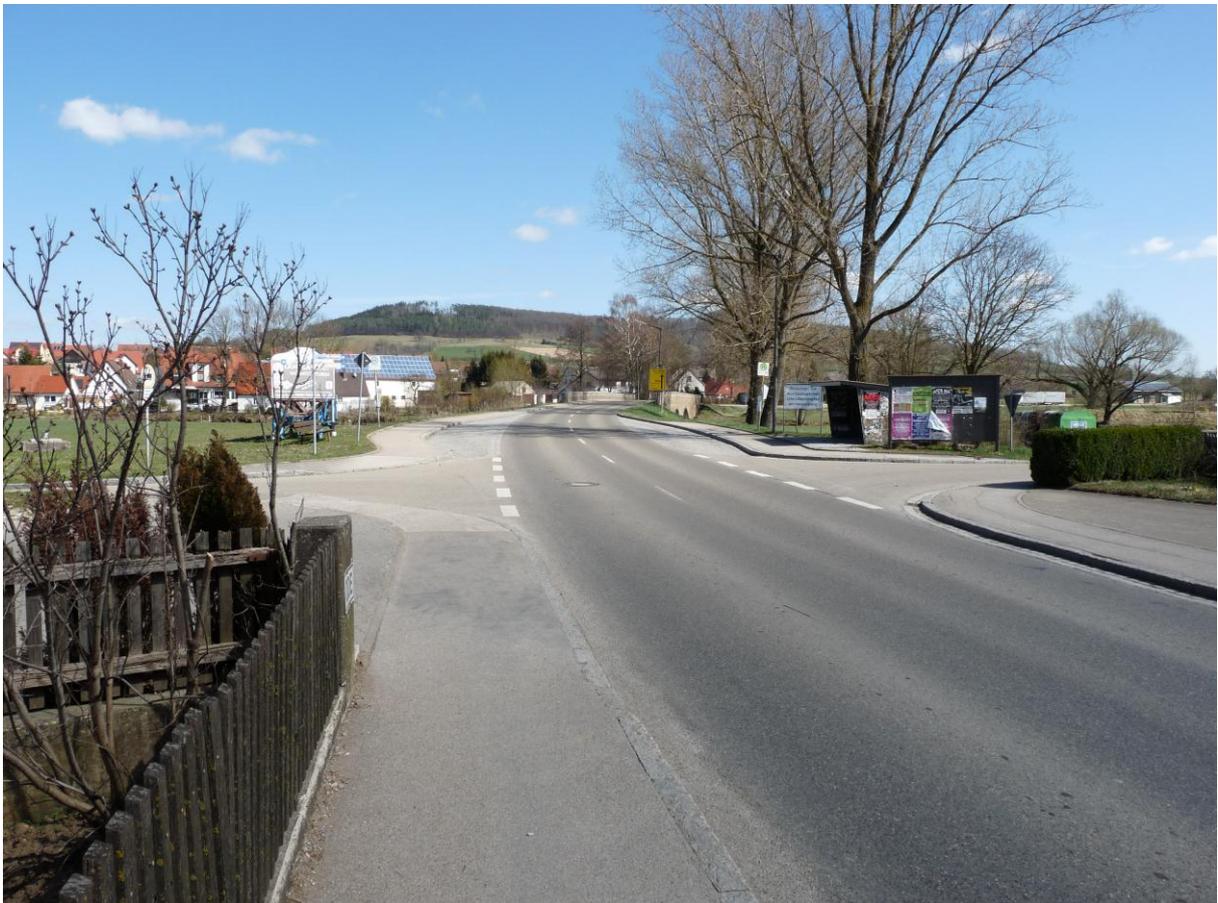
3

3. Bushaltestelle:

Die beiden Bushaltestellen sind nur Ausbuchtungen direkt an der Hauptstraße. Je nachdem, welche Haltestelle angefahren wird, müssen die Fahrgäste (meist Schulkinder) die Straße überqueren. Durch die stark befahrene Hauptstraße stellt dies eine große Gefahr für die Kinder dar. Die StVO-Vorschrift „bei eingeschalteter Warnblinkanlage nur im Schrittempo am Schulbus vorbeifahren“ wird von 90 % der Fahrzeuge nicht eingehalten. Dieses Verhalten wird auch verkehrstechnisch nicht überwacht.

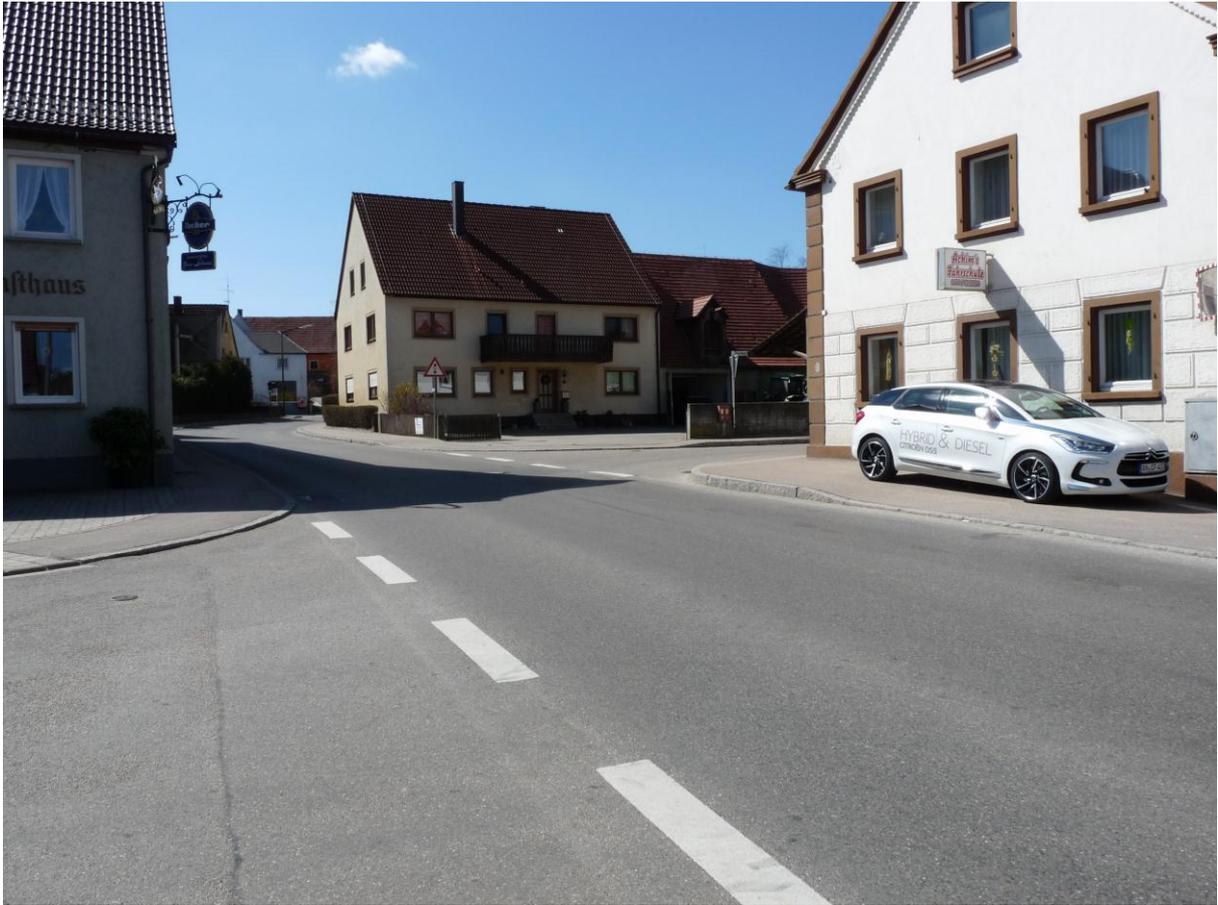
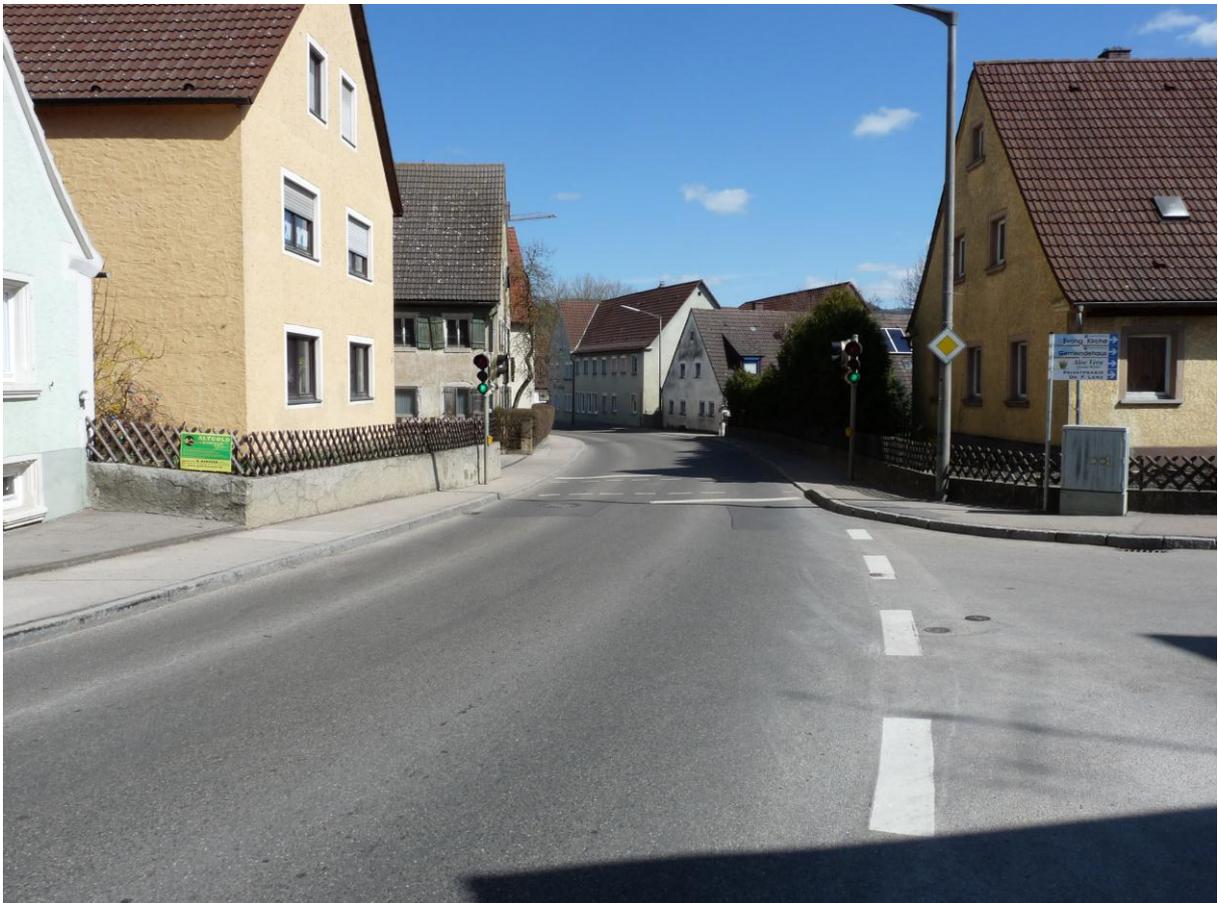
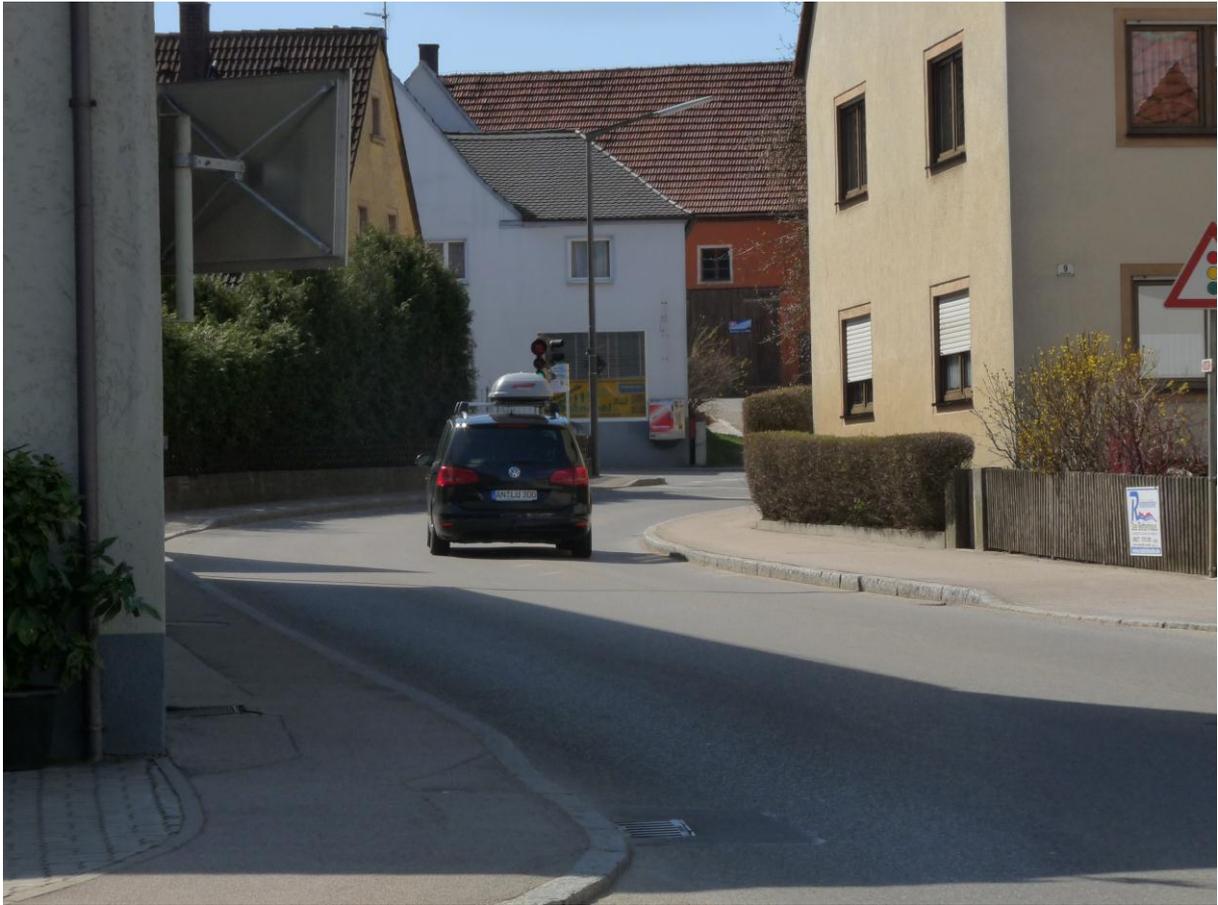
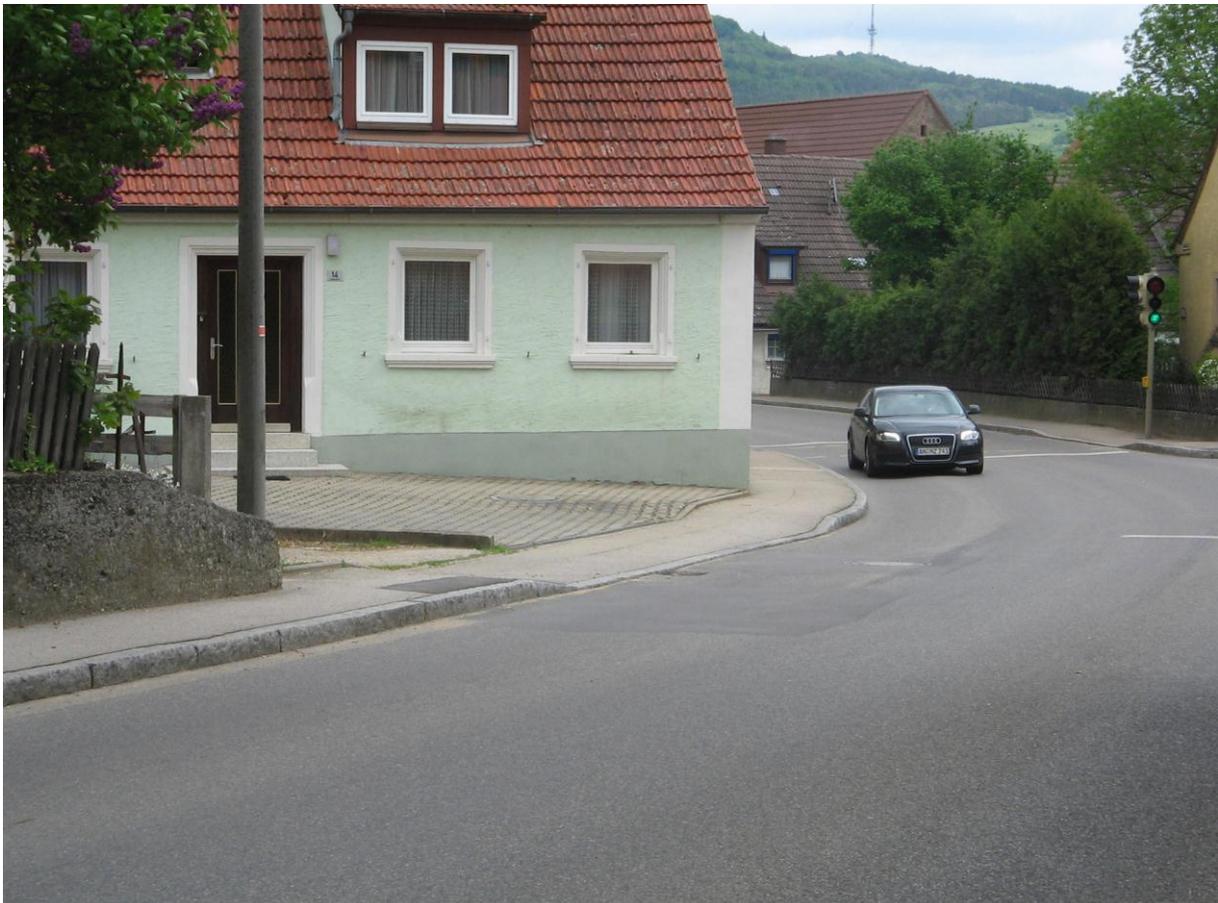
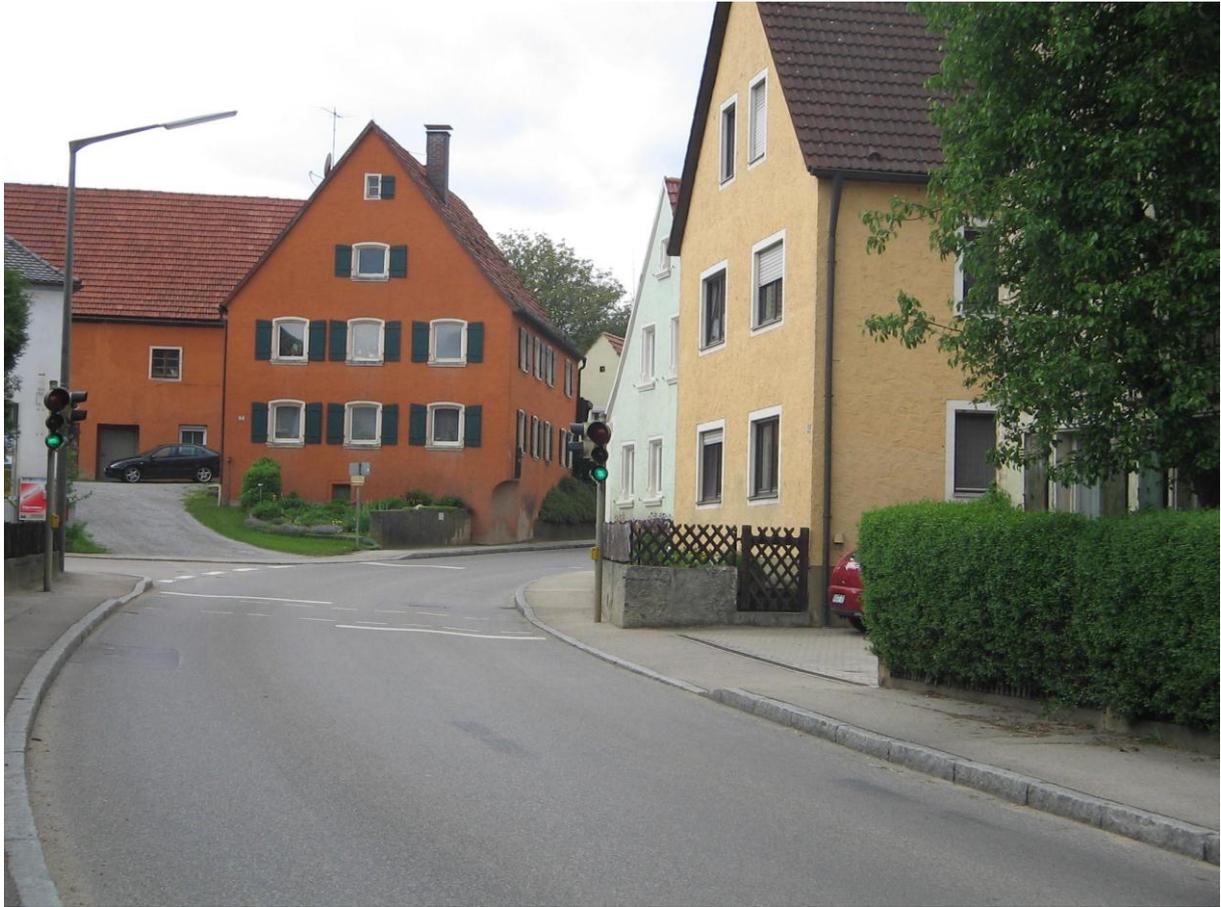
4

4. Biegung der Hauptstraße im Ortsbereich:

Die Biegung der Hauptstraße im Ortsbereich verursacht durch den vielen Schwerlastverkehr erhebliche Behinderungen. Um die Biegung zu bewältigen, holen viele LKW auf die Gegenfahrbahn aus, dadurch stockt der Verkehr. Es muss ein Fahrzeug auf den Gehsteig ausweichen, damit sie aneinander vorbeikommen. Durch die hohen Granitbordsteine kommt es zu Reifenschäden. Die Fußgänger auf dem schmalen Gehsteig sind durch die Ausweichmanöver der Fahrzeuge gefährdet. Die Hauptstraße hat zudem starke Spurrillen. Bei Regen bilden sich richtige Bachläufe und es besteht Aquaplaning-Gefahr. Beim Befahren dieser Fahrspuren durch Fahrzeuge, erst recht LKWs, sind die Fußgänger, meist Schulkinder, auf den Gehsteigen regelrechten Duschen ausgesetzt. Die Verkehrsbelastung der Hauptstraße weist 42.000 Fahrzeuge pro Woche auf, davon 8.500 LKWs. Die Lärmbelästigung durch diese Verkehrslast ist am Limit des Erträglichen.

An der Innenbiegung der Kurve der Hauptstraße liegen die Ausfahrten von vier Anwesen. Es besteht keinerlei verlässliche Sicht auf den nahenden Verkehr, es muss nach Gehör ausgefahren werden. Oftmals ist die Ausfahrt nur mit zusätzlicher Sicherungsperson möglich.

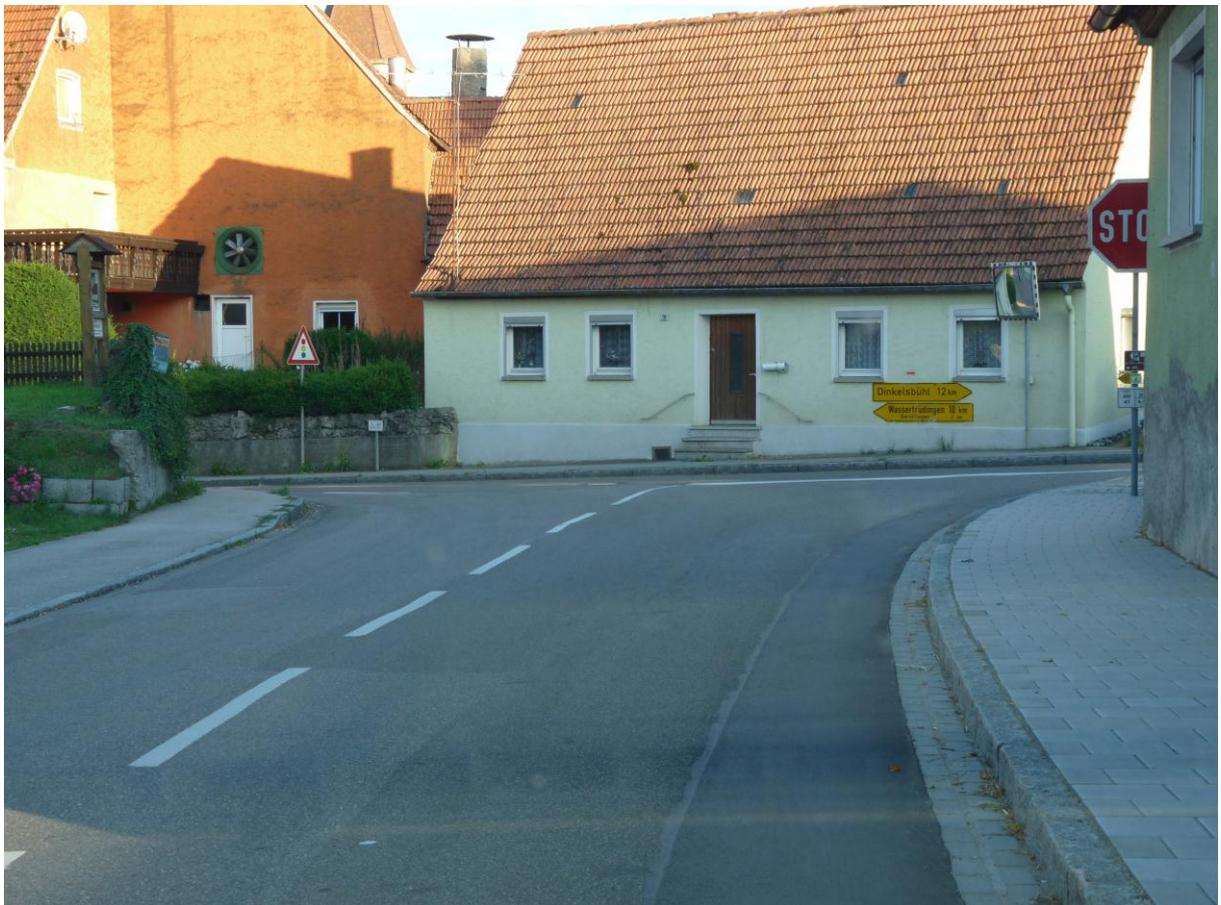
5

5. Einmündung Schulstraße

Die Einmündung der Schulstraße ist für LKW und Busse eine Herausforderung. Kommen diese großen Fahrzeuge zugleich an der Einmündung aus verschiedenen Richtungen an, so entsteht ein Verkehrsstau. Um von Untermichelbach kommend nach

Dinkelsbühl abbiegen zu wollen, holen die Fahrzeuge weit nach links aus. Kommt ein LKW gleichzeitig aus Dinkelsbühl und möchte nach Untermichelbach ist ein reibungsloser Verkehrsablauf unmöglich. Der aus Dinkelsbühl Kommende muss zurück setzen, dahinter stehen derweil schon andere Fahrzeuge. Von der anderen Richtung her kommend ist das Problem gleich.

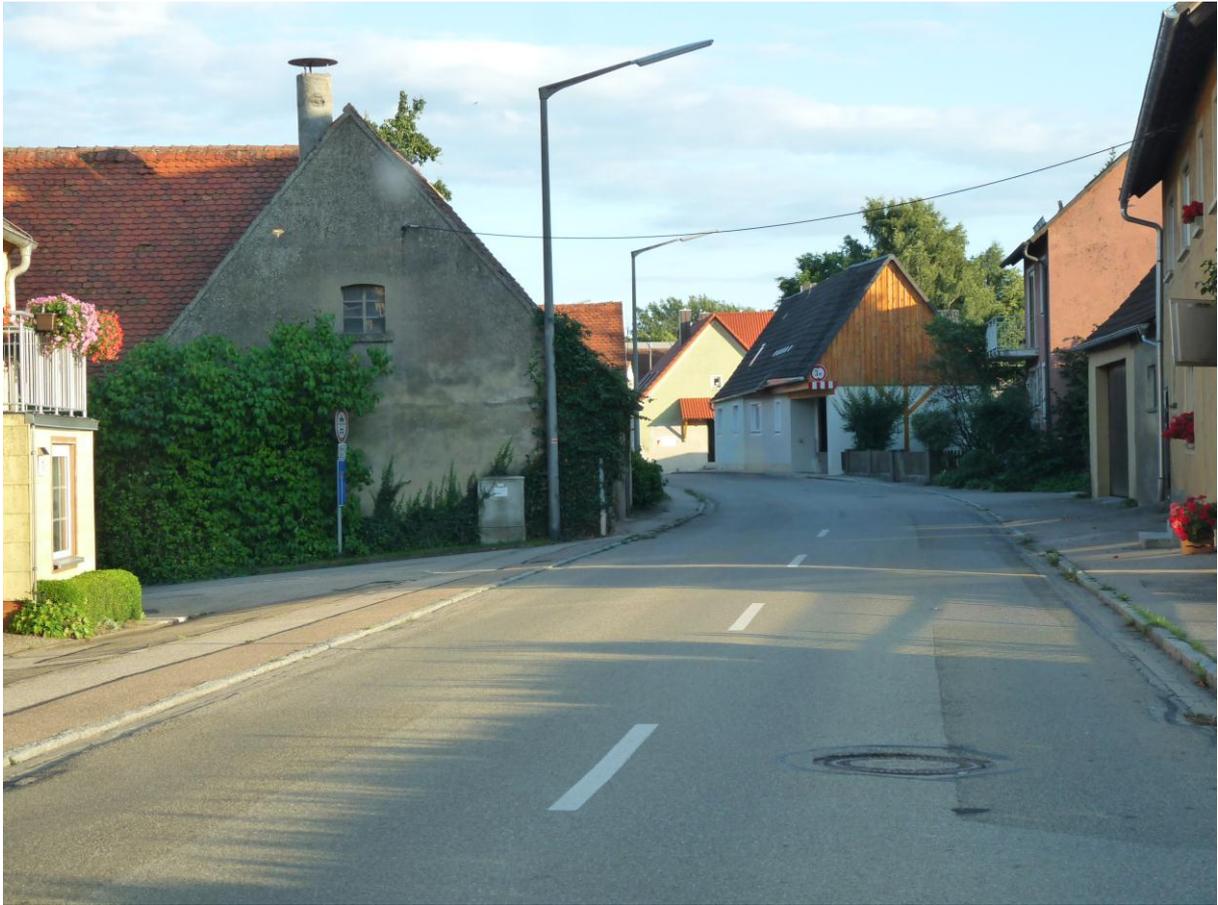
6

6. **Einmündung Stichweg Schulstraße:**

Die Ausfahrt des Stichweges stellt durch geringe Einsehbarkeit ein Risiko dar.

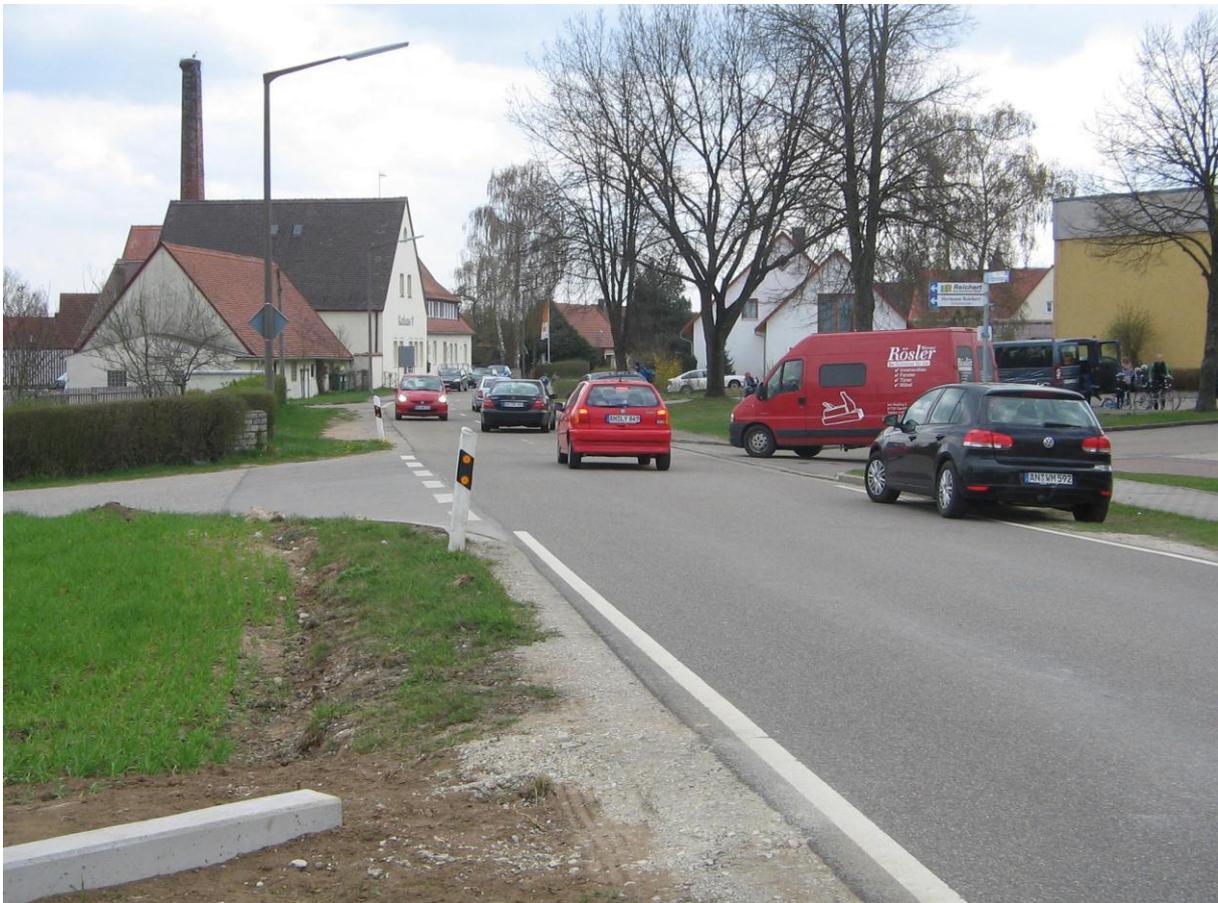
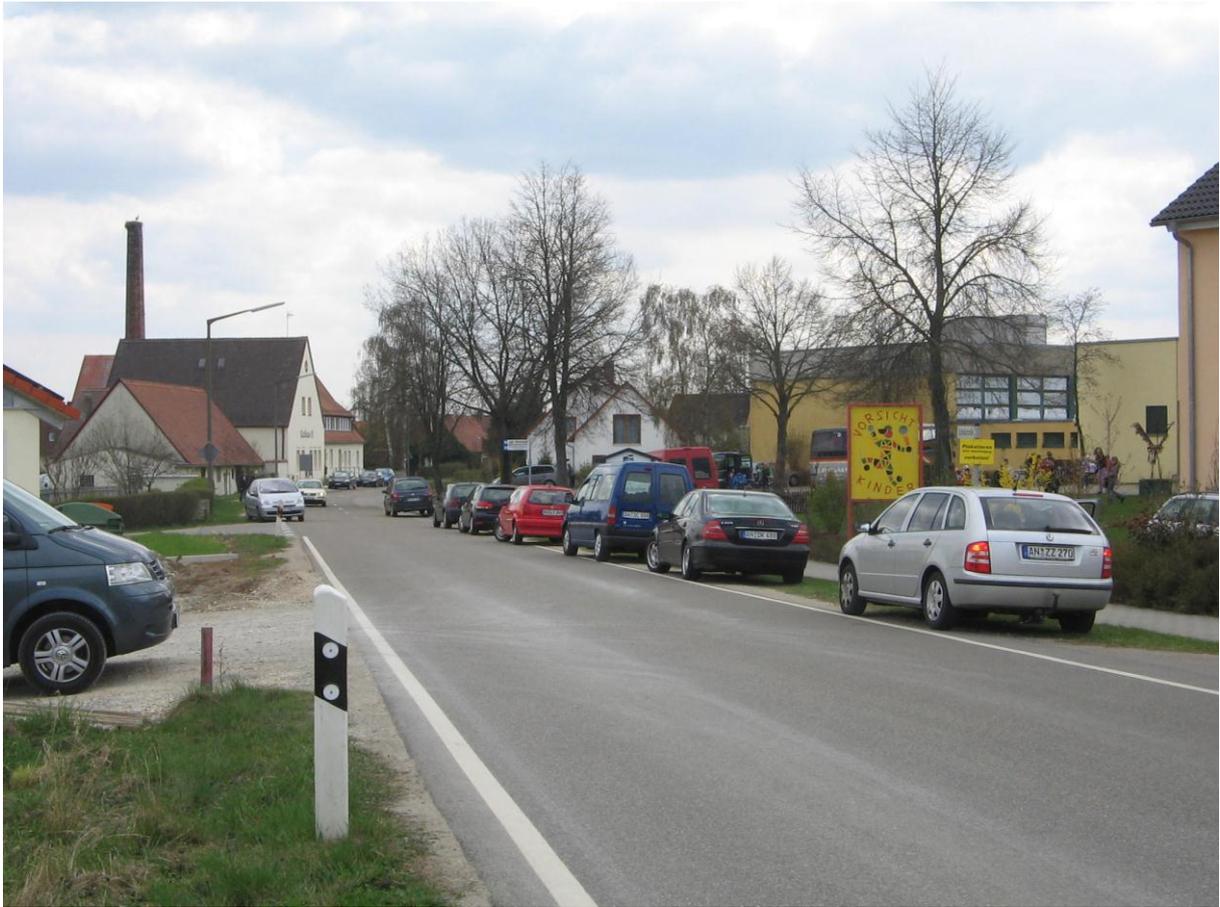
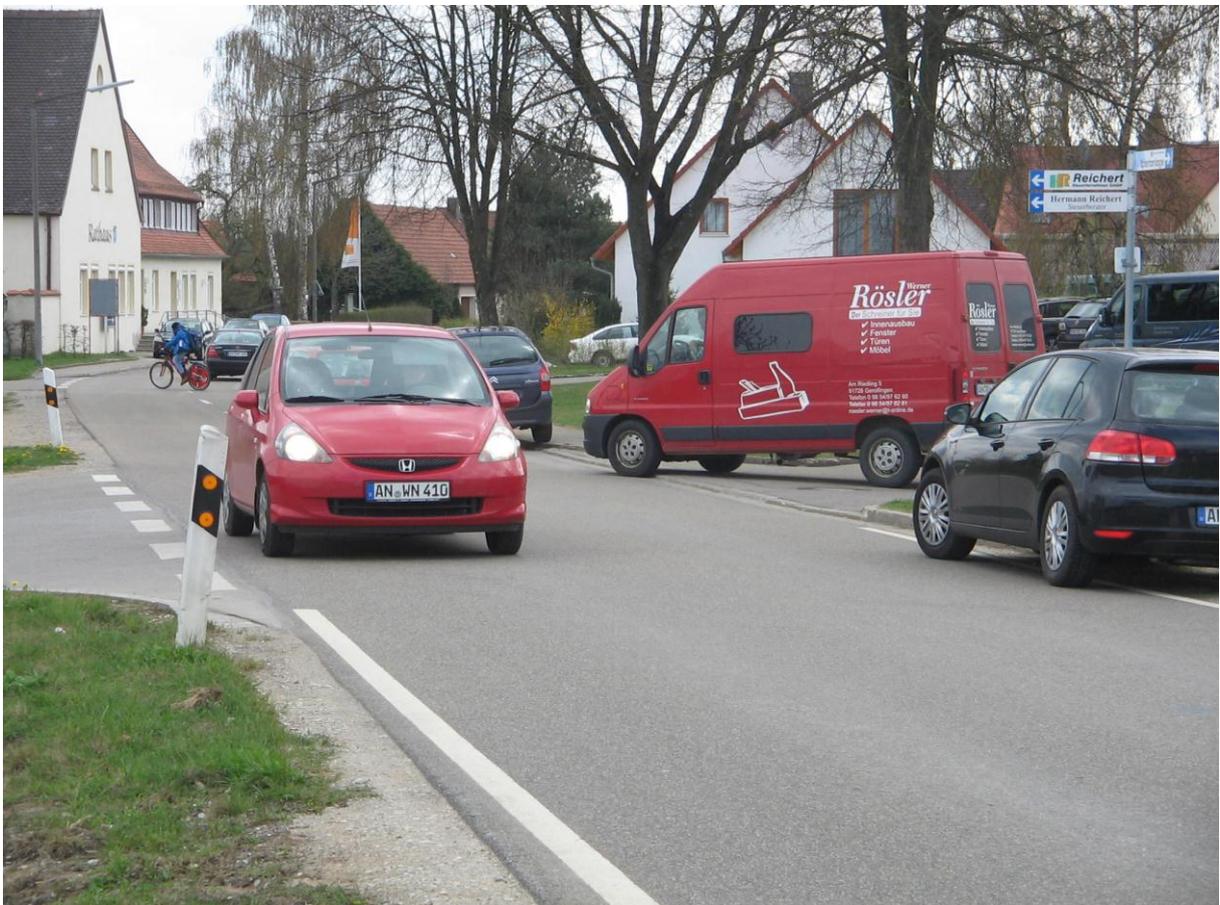
7-1

7. **Schule:**

Während der Bring- und Abholzeiten (Schulbeginn und Schulschluss) ist die Straße auf beiden Fahrbahnseiten mit PKWs zugeparkt. Kinder überqueren die Straße, während andere Autos schon abfahren.
