Gefährliche Straßenstellen im Ortsbereich Wittelshofen **beziehungsweise Gefahrstellen durch den Verkehr**

Die fortlaufende Nummerierung findet sich als Stellenmarkierung auf dem Ortsplan wieder.
Das Gleiche gilt für das Bildmaterial.

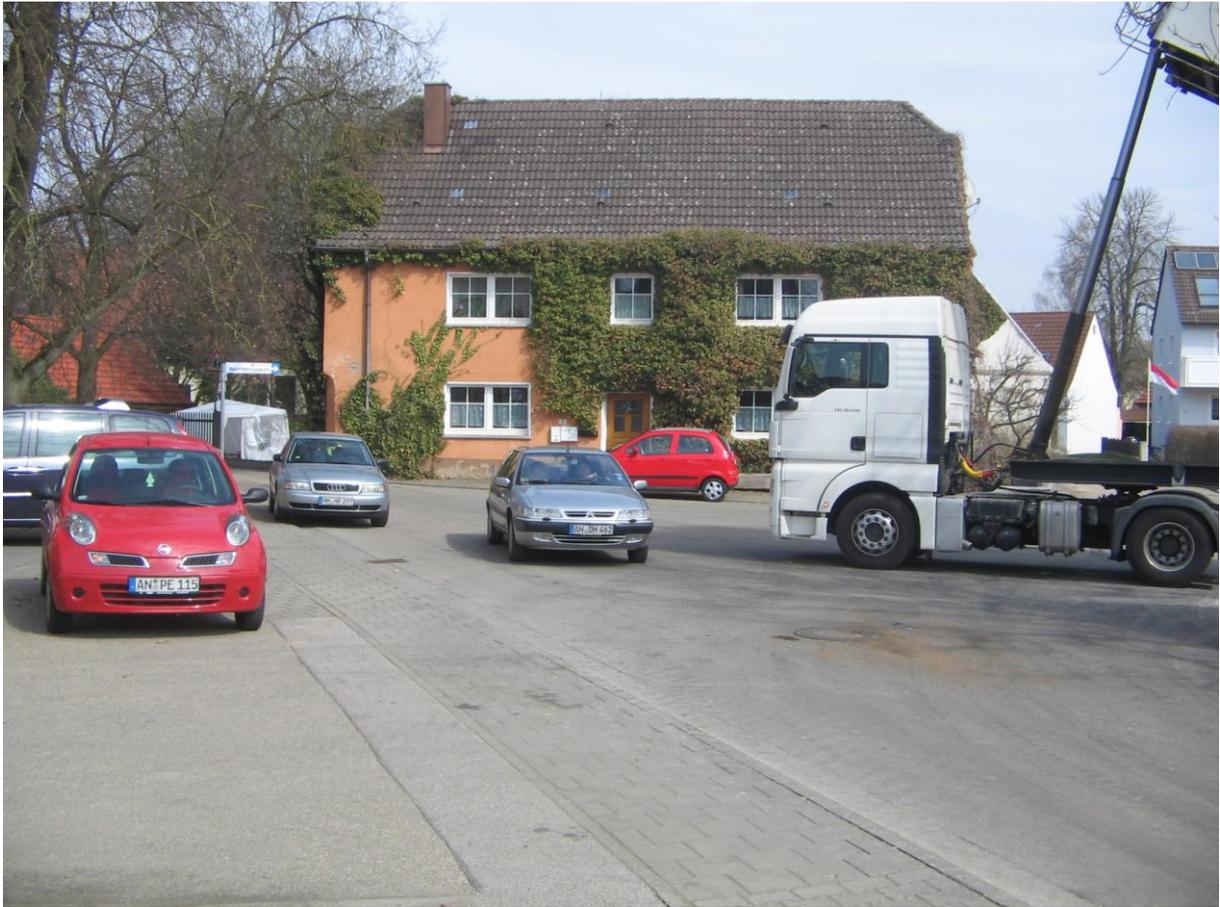
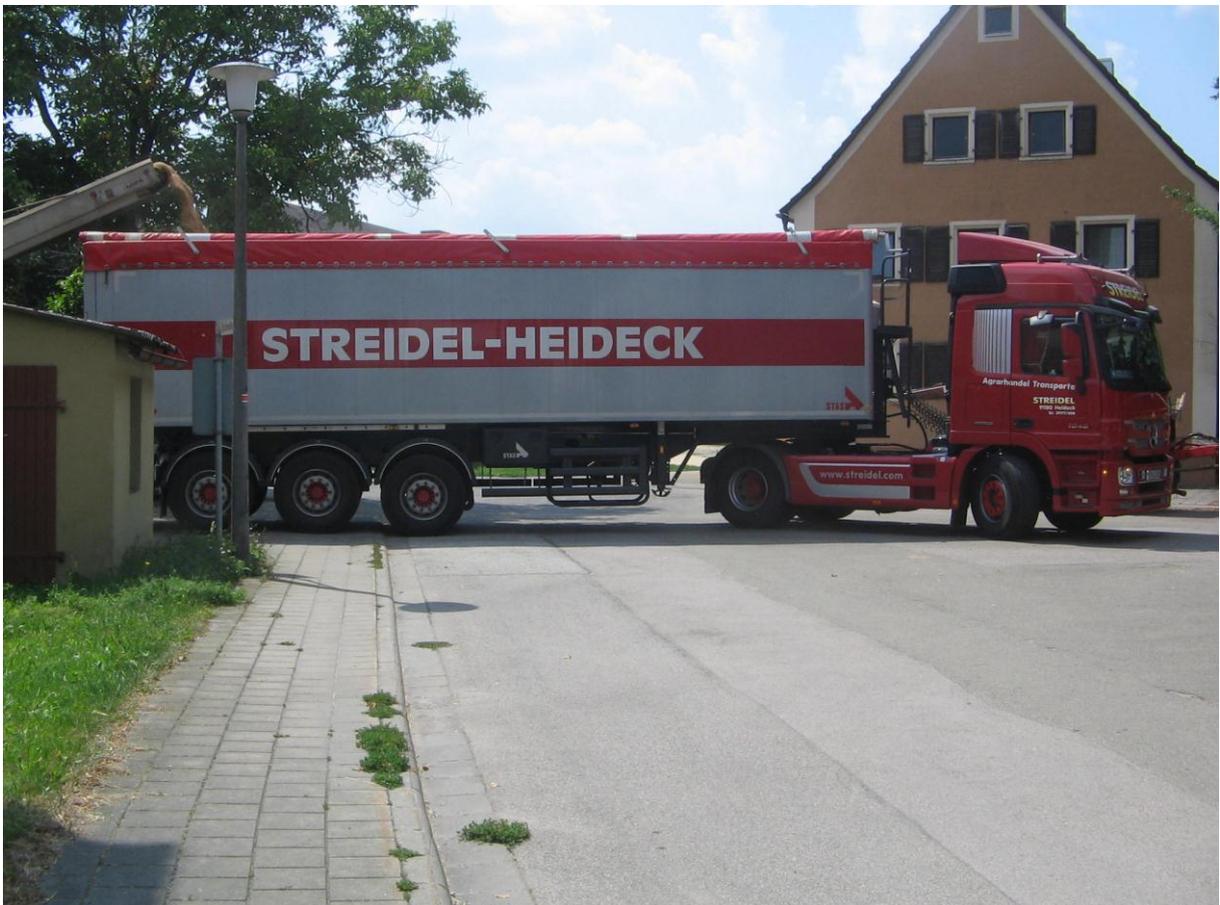
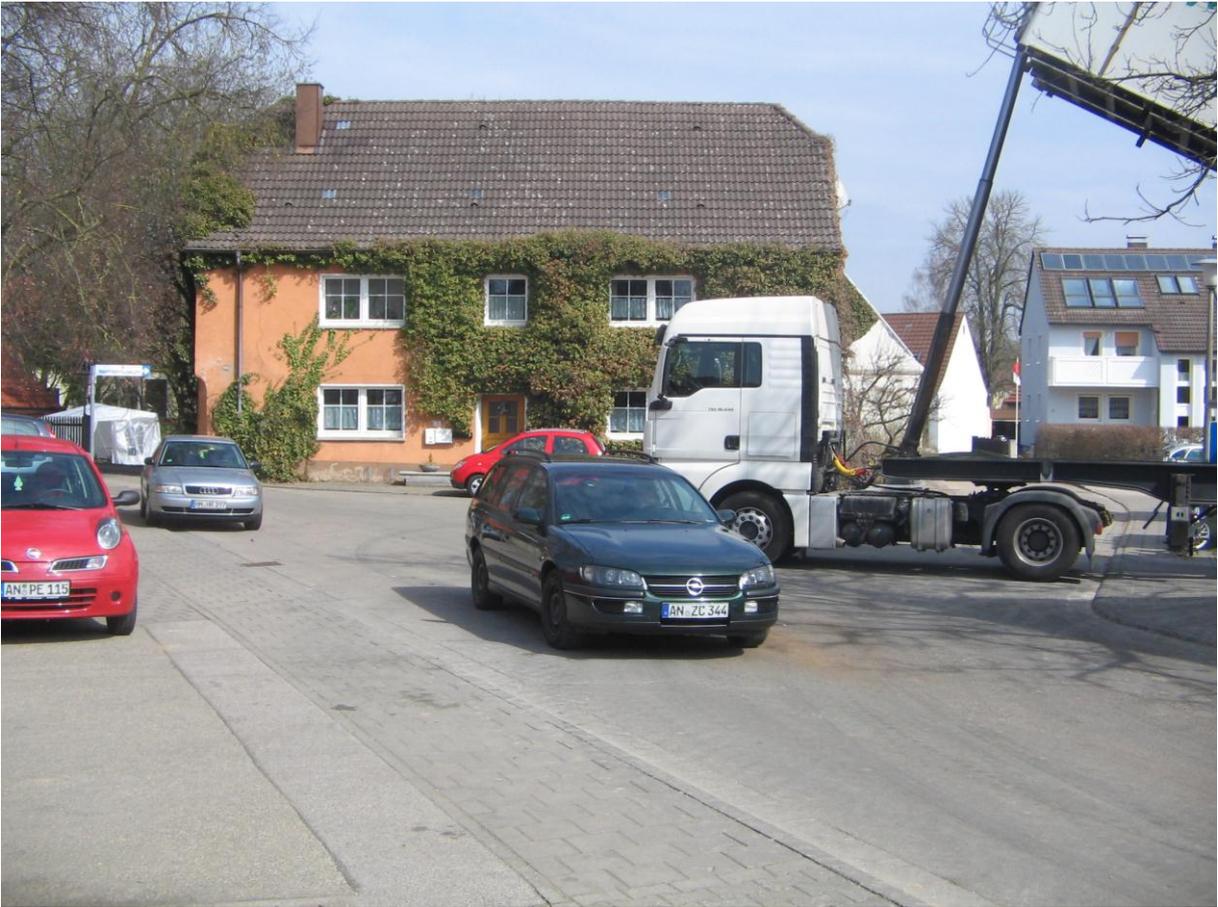
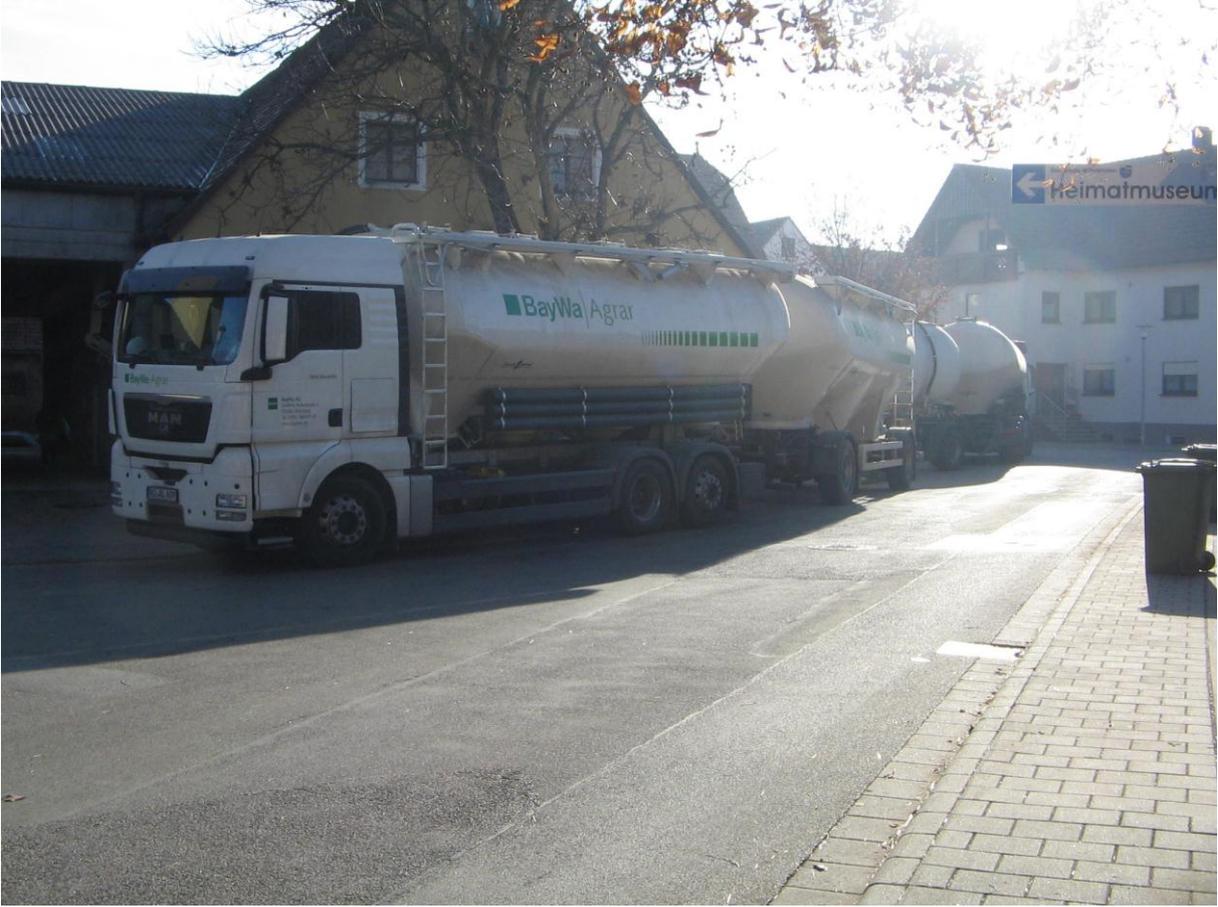
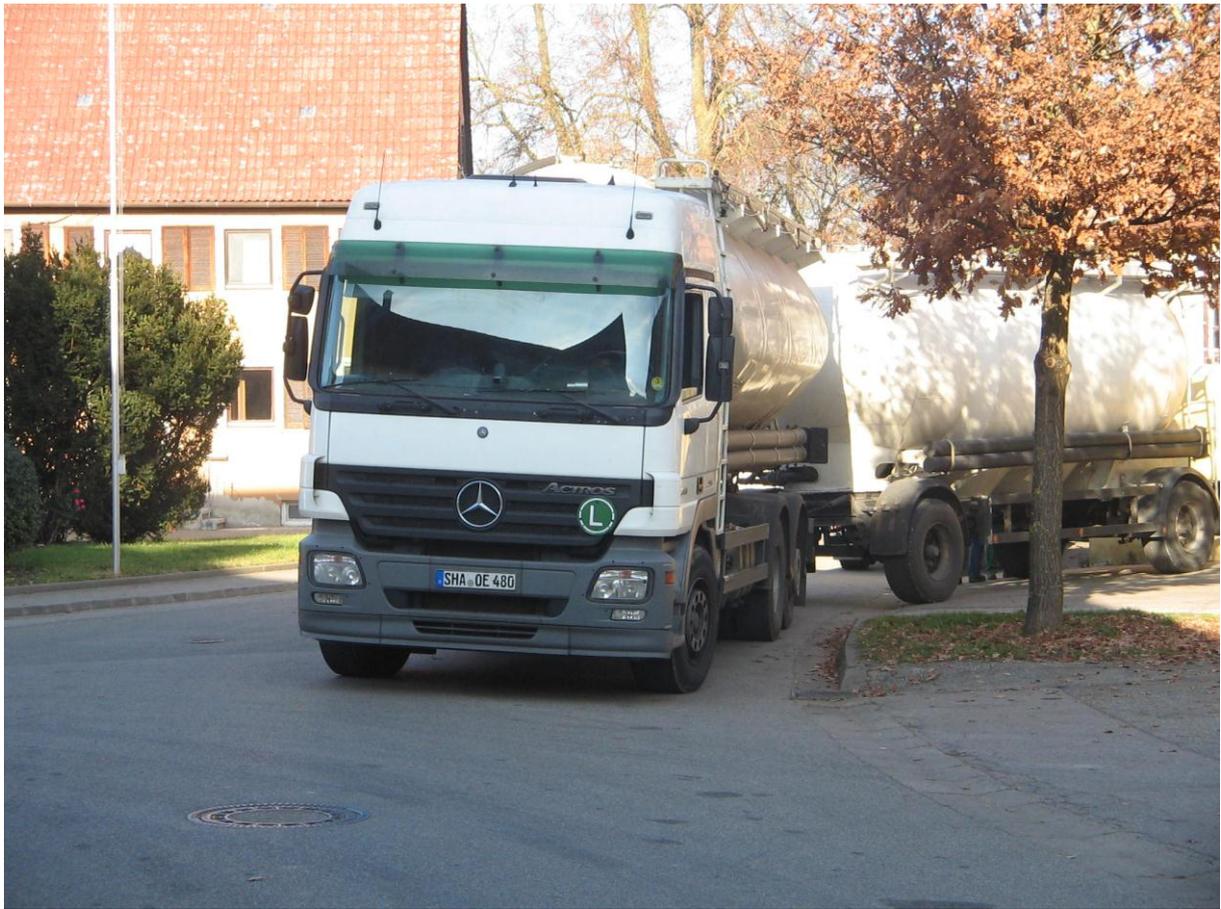
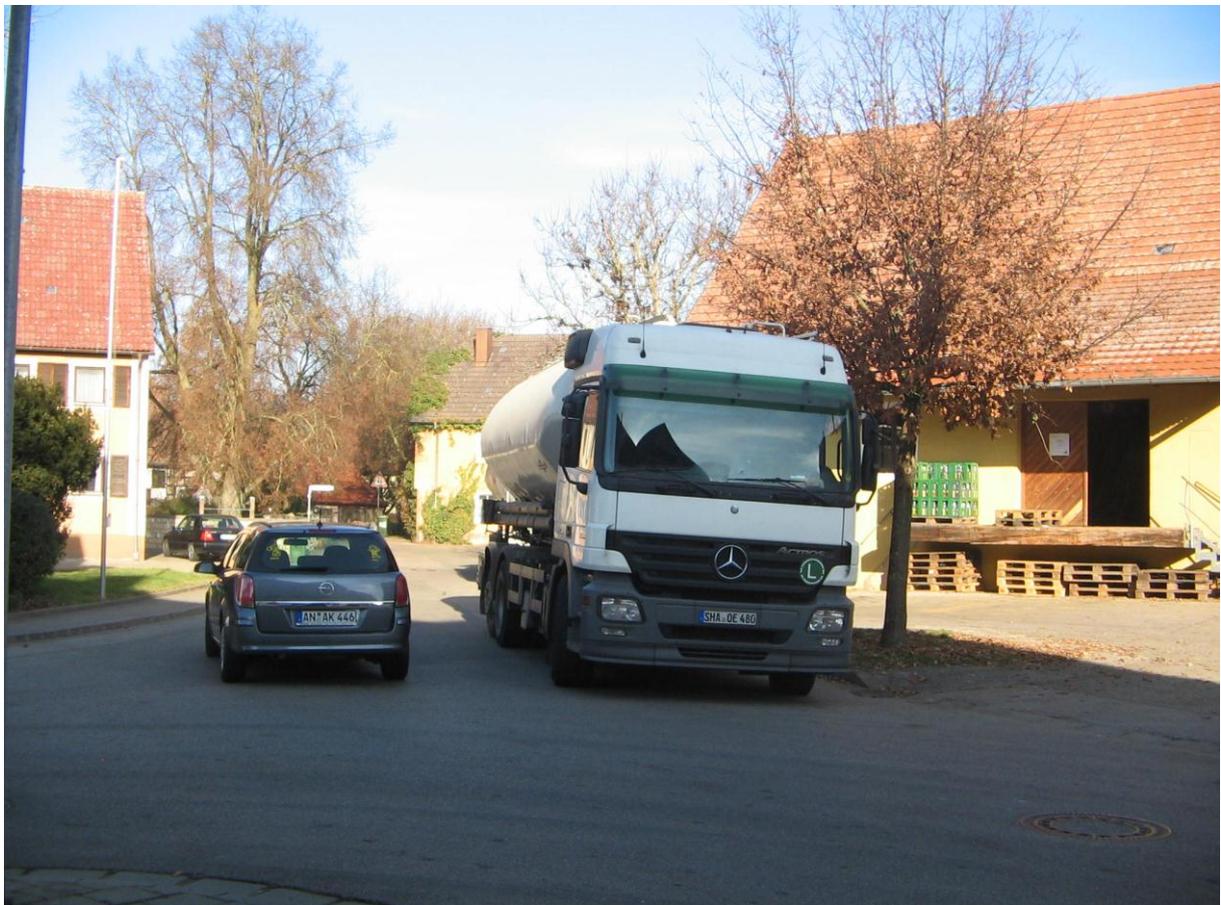
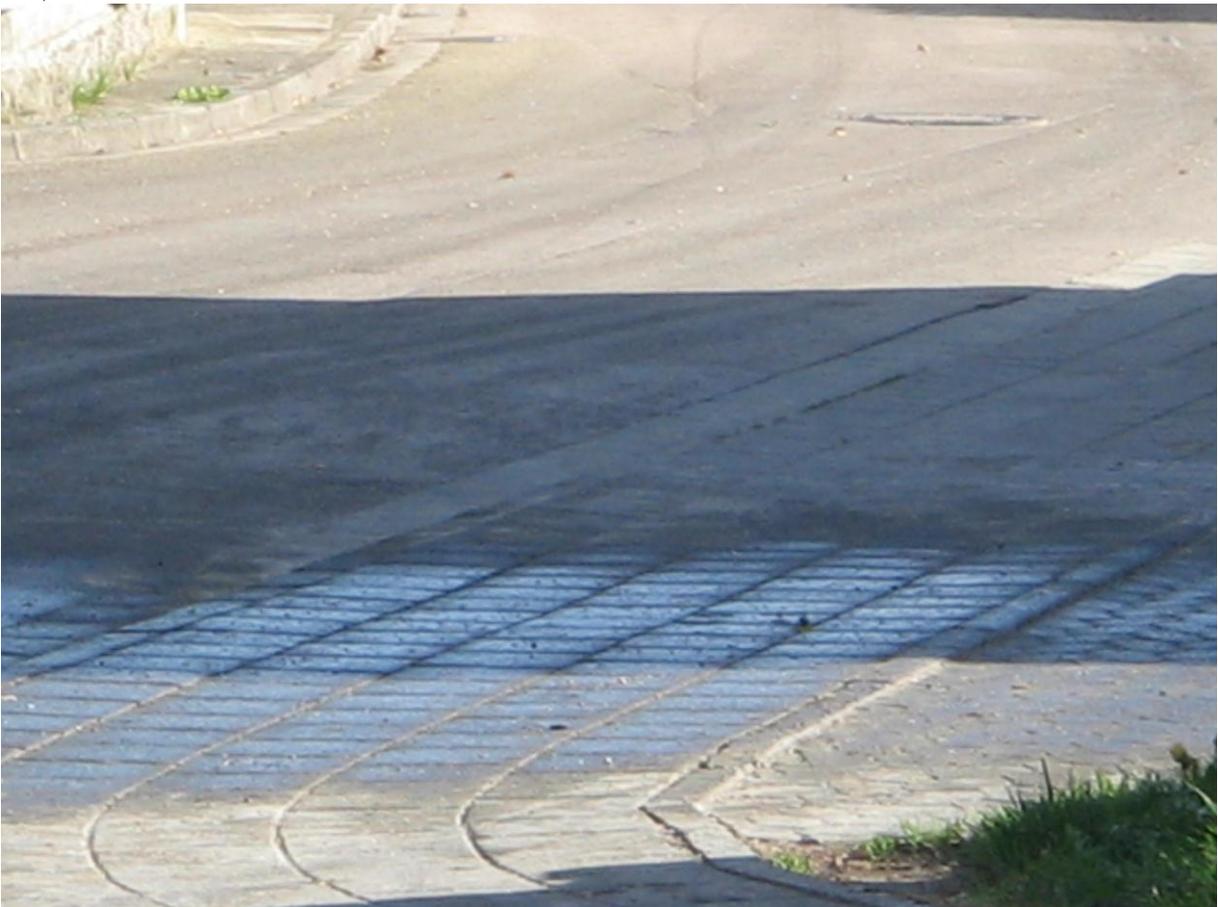
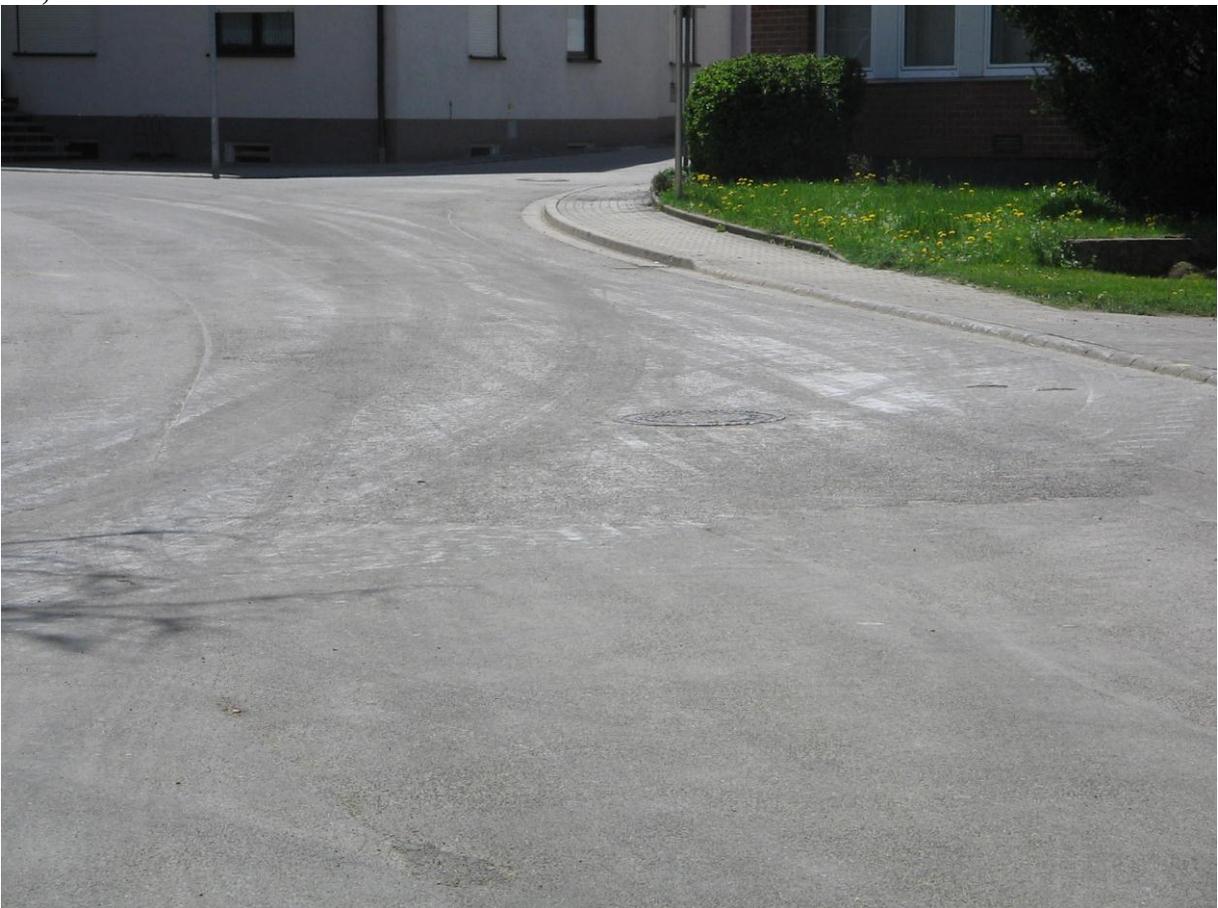
8

8. **Schlossstrasse, Abzweigung Schmalzgasse:**

Durch einen Gewerbebetrieb kommt es ständig zu gefährlichen Situationen. LKW-Verladezone dieses Betriebes ist fast ausschließlich die Straße, in nicht zulässiger Weise laut StVO (siehe Bildabfolge). Im Abbiegebereich der Schmalzgasse, in dem die Vorschrift gilt „5 m vor und hinter dem Schnittpunkt ist absolutes Halteverbot“ werden ständig Silofahrzeuge entladen (siehe Bilder). Verschlimmert wird die Situation noch dadurch, dass die Schlossstraße/Schmalzgasse Kindergarten- und Schulweg ist. Auf Kinder und andere Fußgänger wird keinerlei Rücksicht genommen. Stoßen LKWs oder große landwirtschaftliche Fahrzeuge rückwärts in's oder aus dem Lager, erfolgt keinerlei Absicherung nach hinten. Auch nicht, wenn Kinder auf der Fahrbahn sind. Eine weitere Verkehrsgefährdung erfolgt durch den Verlust von Dünger auf die Fahrbahn, oftmals bis zur Hauptstraße. Durch den Rolleffekt kann es zu verlängertem Bremsweg kommen. Stark gefährdet sind hierdurch Zweiradfahrer. Die Aufnahmen (Bild A) stammen vom 01.05.2012. Am Vortag erfolgte großer Düngerverlust. Durch die hygroskopische Eigenschaft des Düngers bildete sich eine richtige Schmierschicht auf der Fahrbahn. Selbst als Fußgänger war ein starker Gleiteffekt bemerkbar. Anmerkung: Zur Getreideernte verstärkt sich das Verkehrsaufkommen drastisch. Dadurch kommt es zu weiteren Behinderungen (siehe Bilder B). Bis weit über Mitternacht hinaus, auch samstags und sonntags. Die zusätzliche Lärmbelästigung für die Anwohner übersteigt sicher das zulässige Maß. Es ist zudem noch weiteres Gefährdungspotential vorhanden.

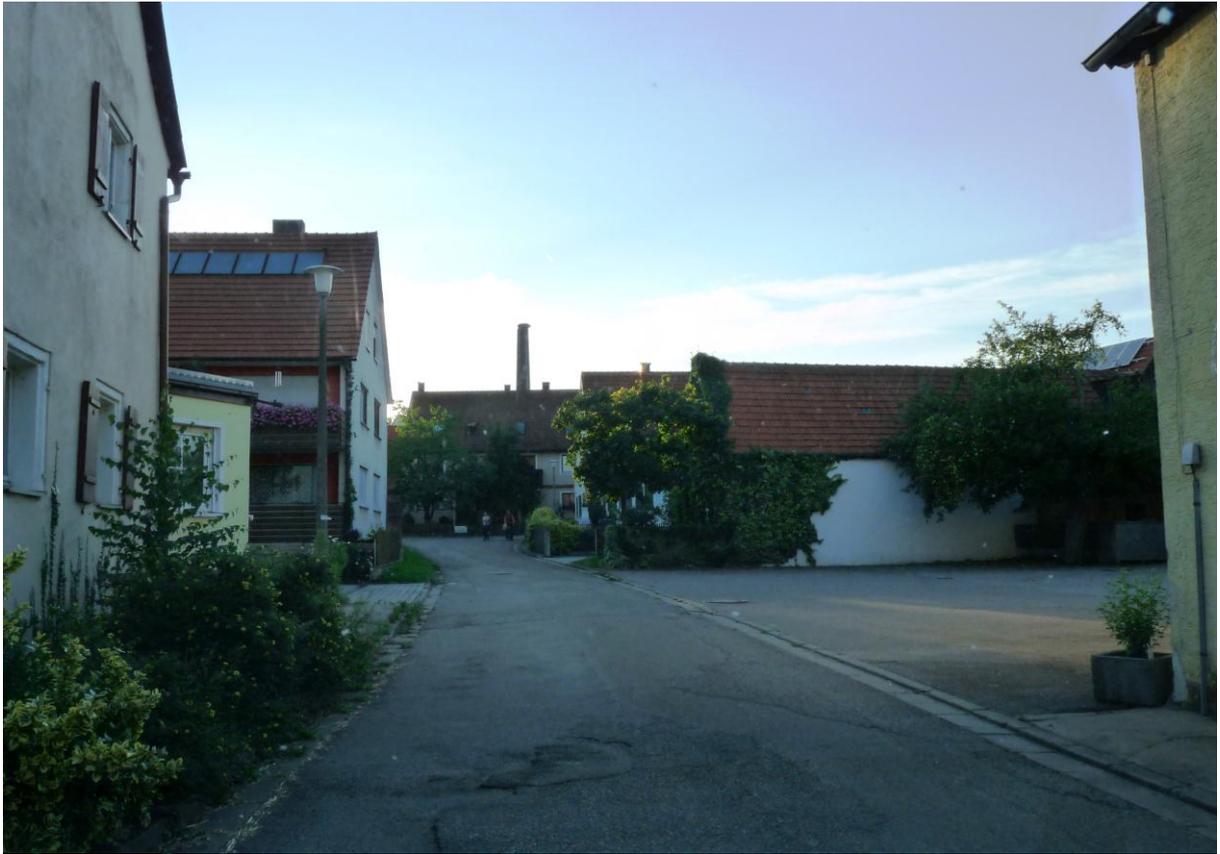
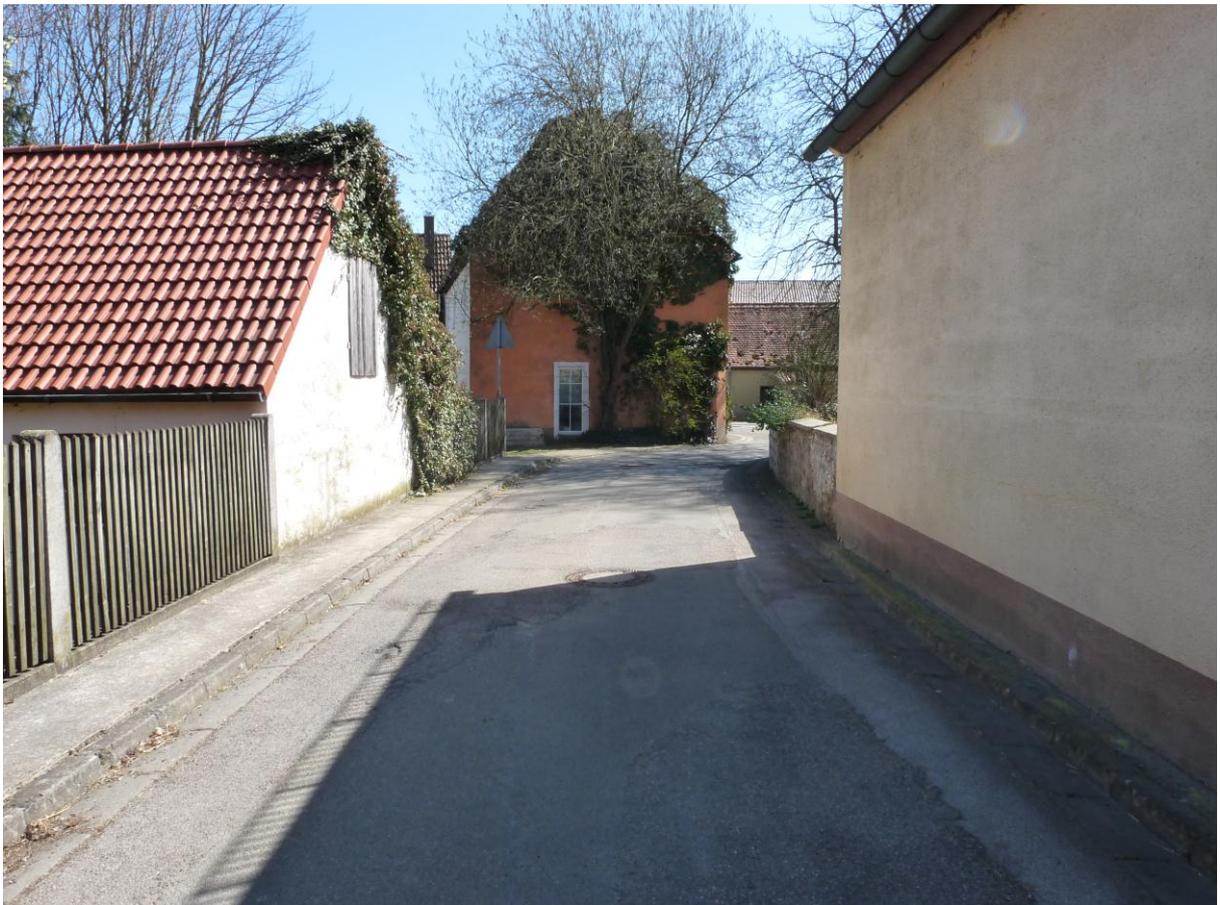
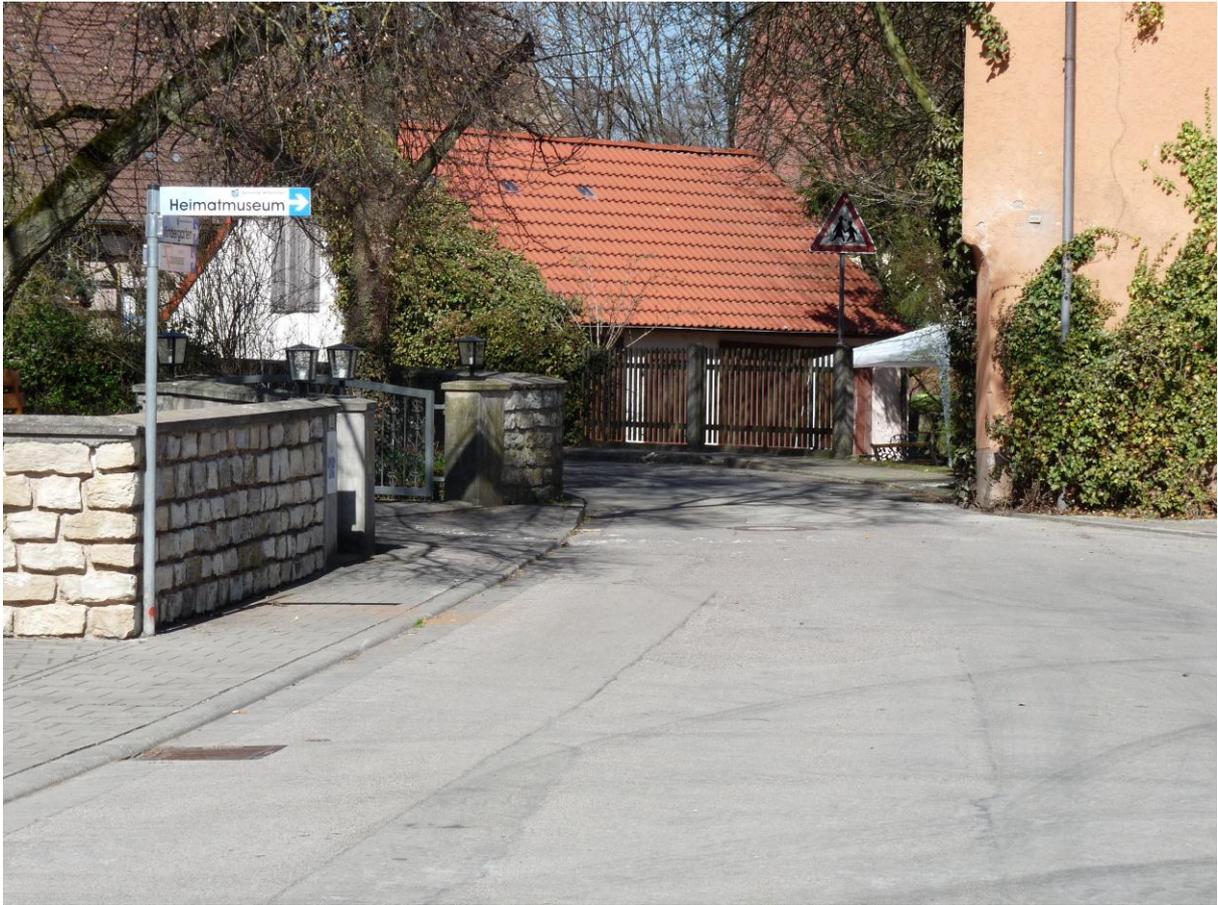
9

9. **Schmalzgasse:**

Die Schmalzgasse mit einer Fahrbahnbreite von nur 4,25 m und einem Gehsteig, der an seiner engsten Stelle gerade mal 75 cm misst, wird vielseitig als Kindergarten- und Schulweg, sowie landwirtschaftlich und gewerblich genutzt. Zudem ist zum Teil der Bordstein abgesackt. Ein weiteres Defizit ist die Engstelle, die sich zwischen Anwesen Schmalzgasse 1 und Schlossstraße 5 erstreckt. Im Winter bei Schneelage ist der

Gehsteig nicht begehbar, da der Schnee durch das Einsetzen eines Räumfahrzeuges dorthin geschoben wird.

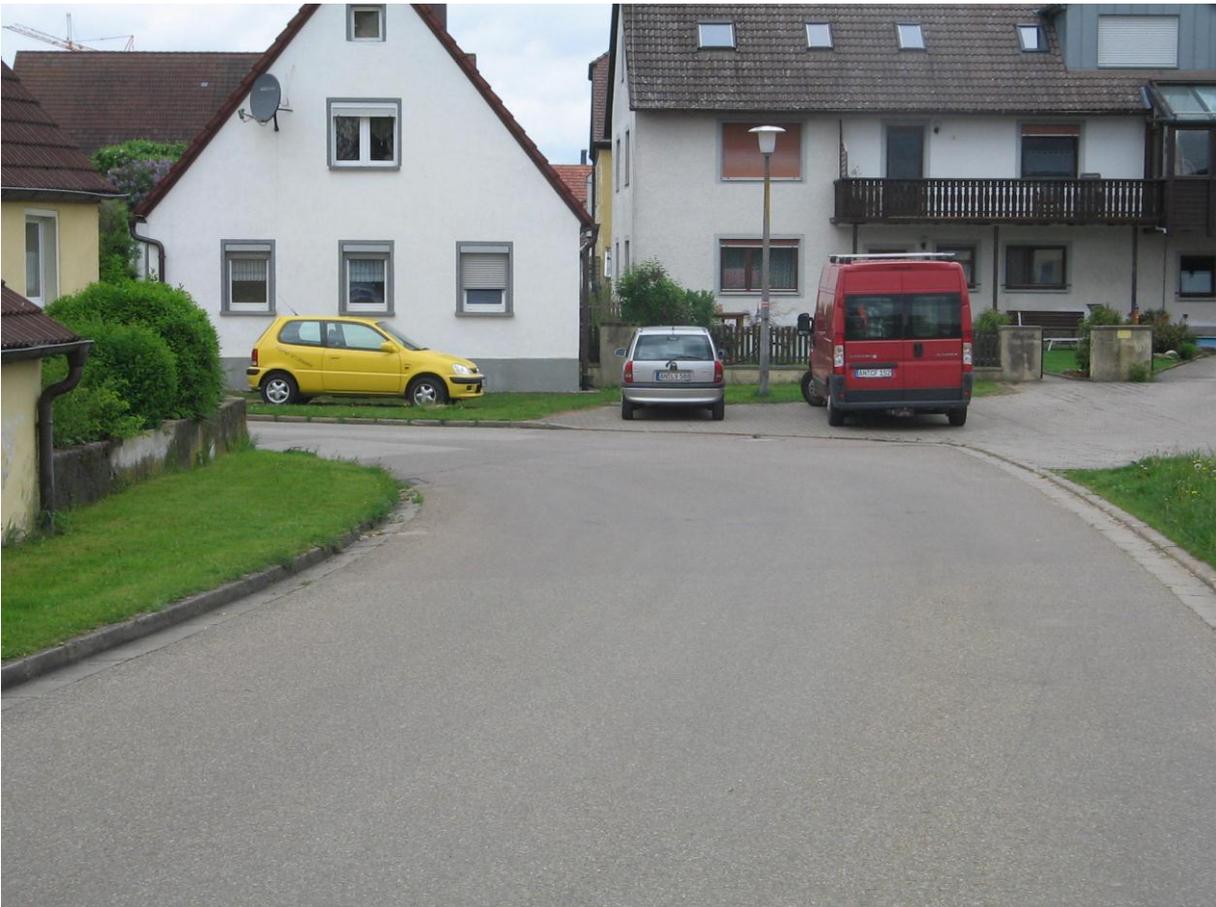
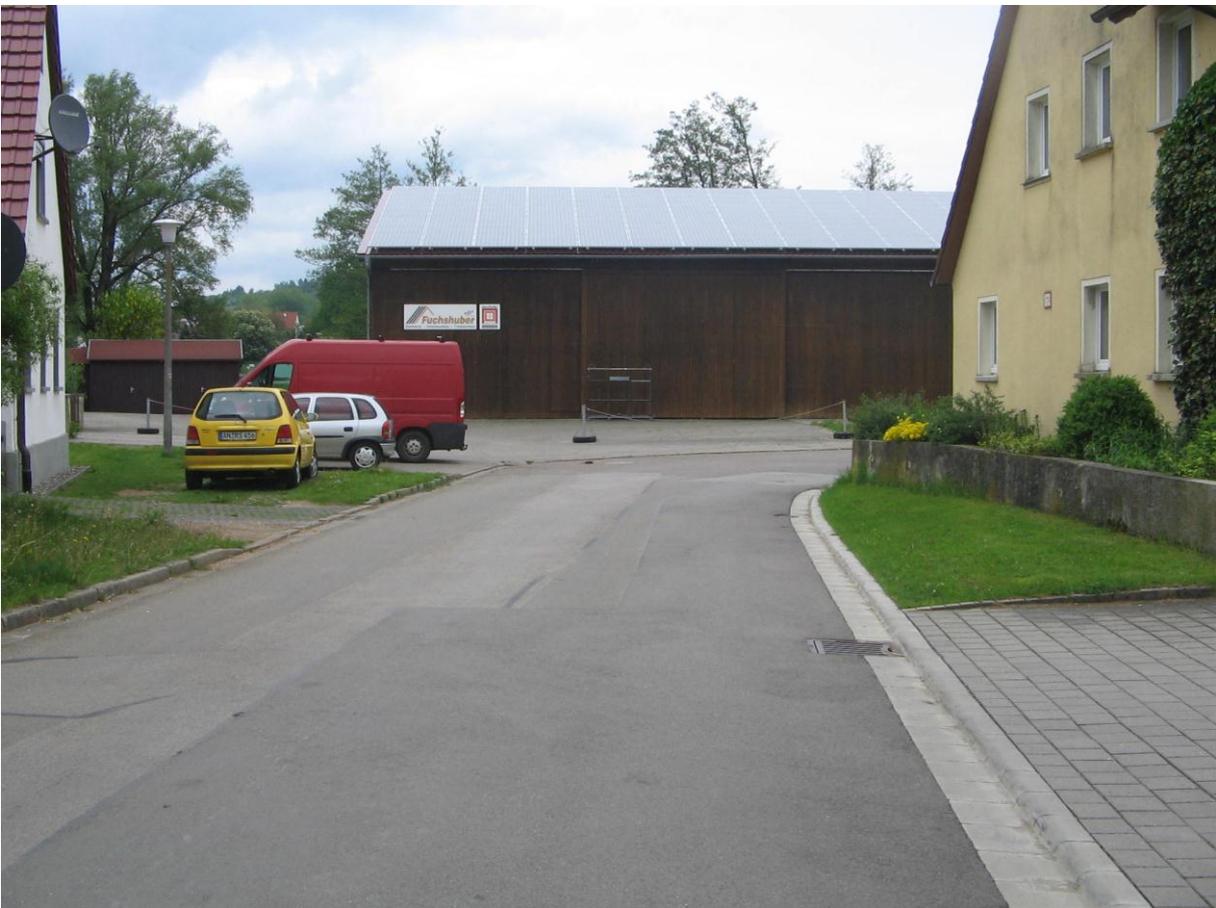
11-a

11. **Wörnitzstraße:**

Die rechtwinklige Kurve der Wörnitzstraße hat einen sehr engen Radius. Die Straße ist Zufahrtsstraße zu landwirtschaftlichen Feldstücken. Durch die großen Fahrzeuge und eventuell parkende PKWs ist manchmal ein passieren dieser Kurve nicht mehr möglich.

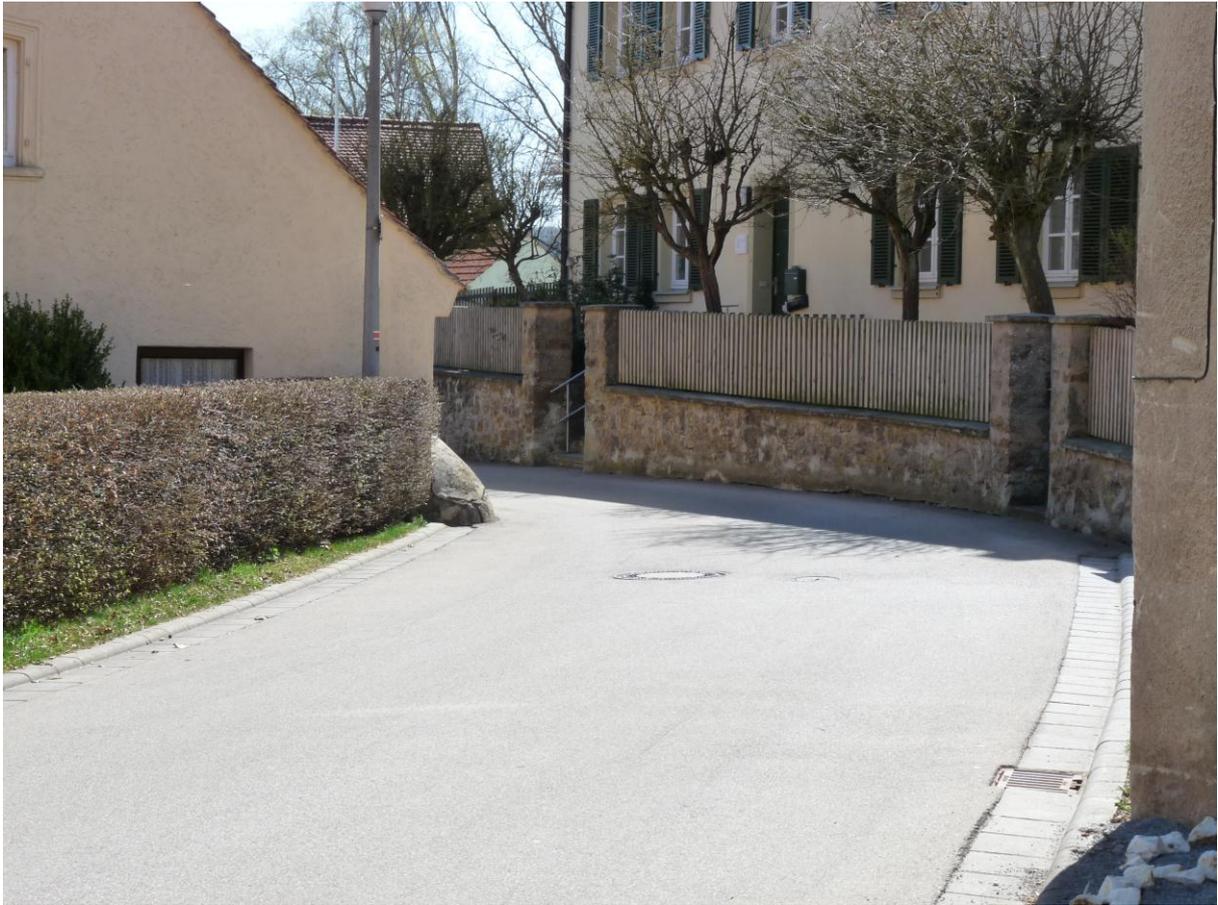
12

12. **Kirchweg:**

Die Straße ist Hauptzufahrt zu Kirche und Gemeindehaus. Eine schlechte Sicht besteht durch eine Engstelle in der Kurve (Betonbolla ☺)

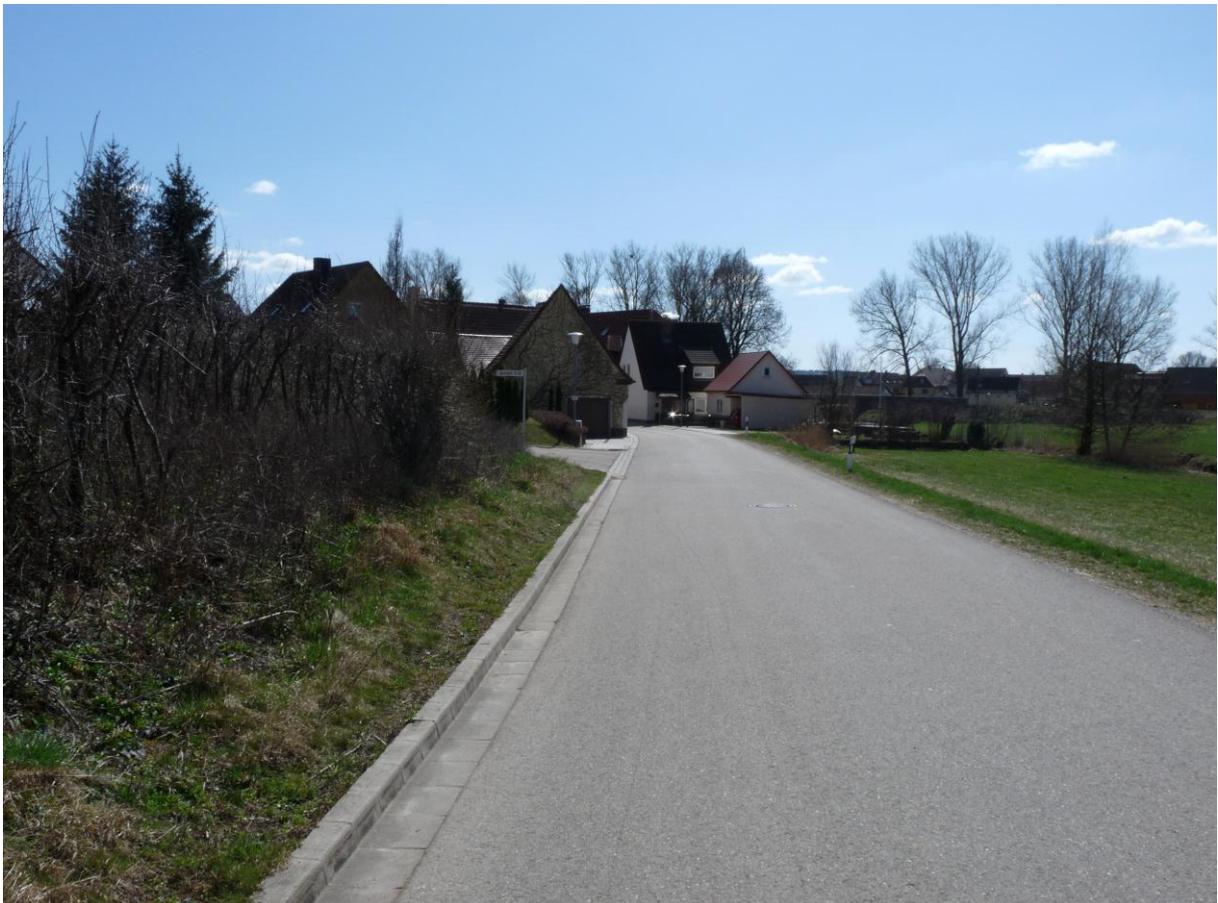
13

13. **Vorstadt:**

Schlechte Sicht bei Siedlung Vorstadt durch unzureichende Beleuchtung.
